# مسجد البالية

من مساجد الامارات القديمة (دراسة اركيولوجية تاريخية)

تأليف ناصر حسين العبودي

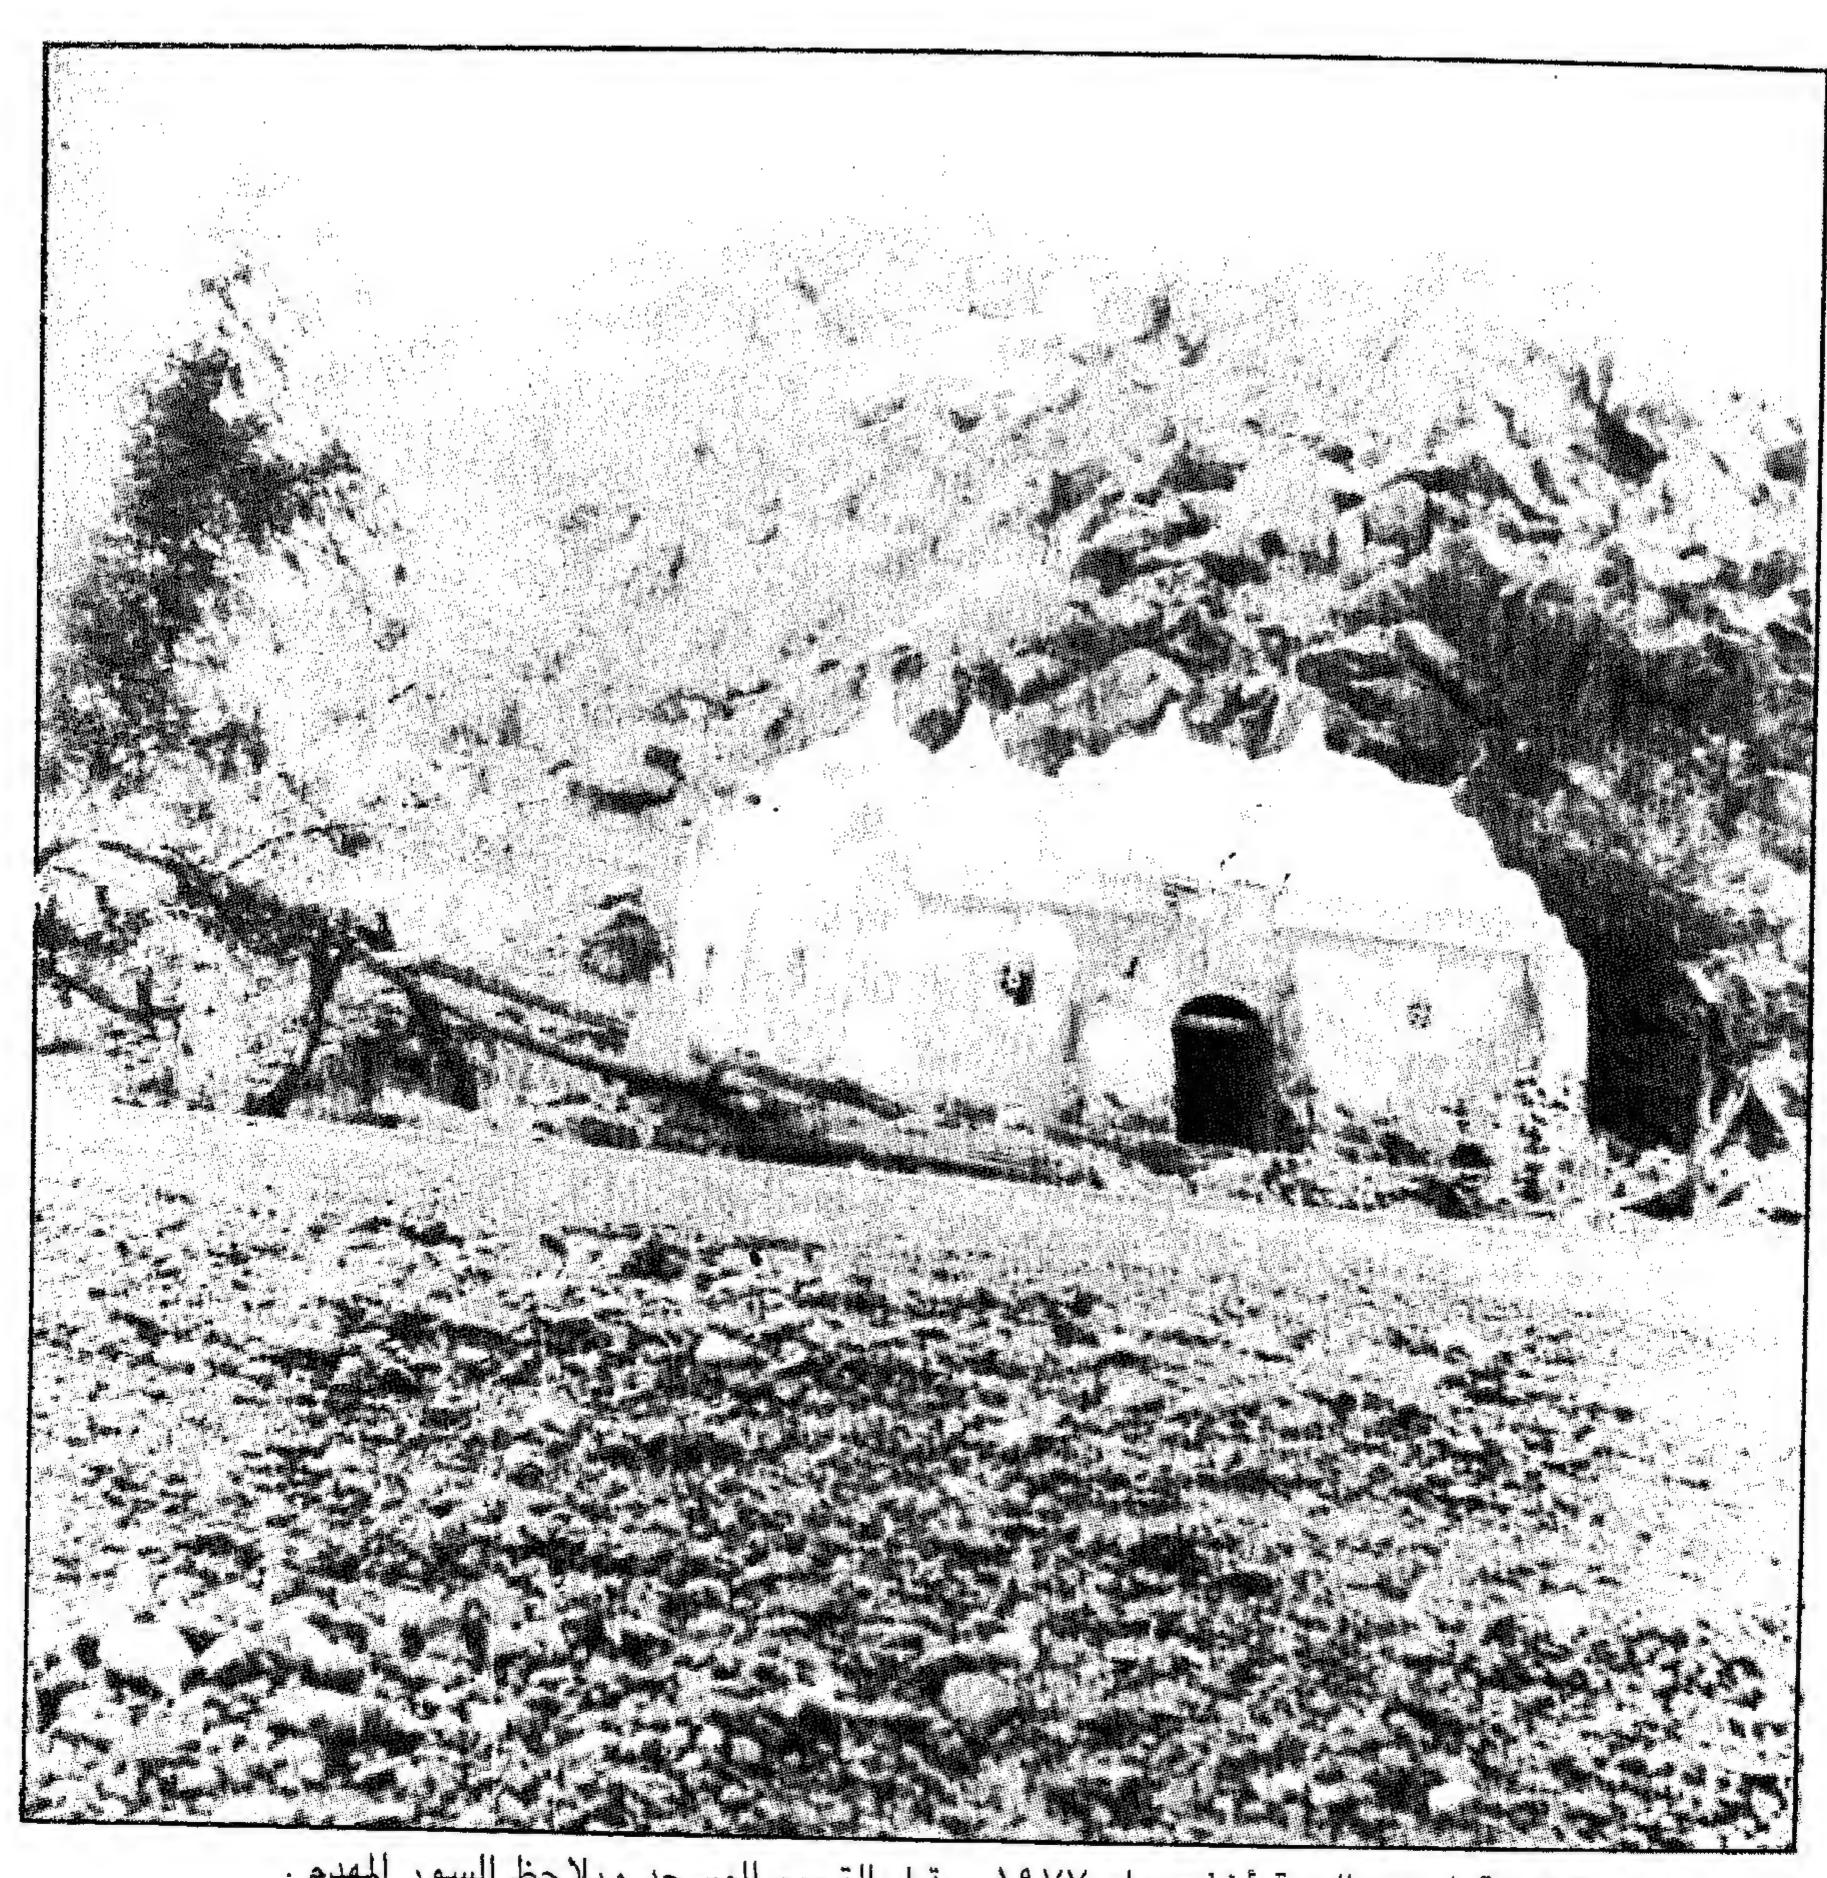
وأثناء زيارتي للمسجد عام ١٩٧٧ كان هذا السور متصدعا في بعض اجزائه إلا أنه رمم بعد ذلك بالطريقة نفسها ، وقد استبدل الباب بباب آخر حديث ايضا وألقي بالباب القديم بالقرب من المسجد ، وأعتقد أن هذه الإضافة ( الملحق ) ليست بقديمة بالنظر إلى مواد البناء وهي لا تزيد في عمرها عن ٣٠\_٢٠ سنة .

صورة قديمة لمسجد البدية أخذت عام ١٩٧٧ م قبل الترميم للمسجد ويلاحظ السور المهدم . ويعلو الجبل قلعة مدورة من بقايا حصن قديم ،
